BOLETIN de la Real
Academia de Córdoba,
de Ciencias, Bellas Letras
y Nobles Artes

ENERO - DICIEMBRE 1971
AÑO XL - NÚMERO 91

EL GERM O

Una basílica y un edificio profano de principios del siglo VII*

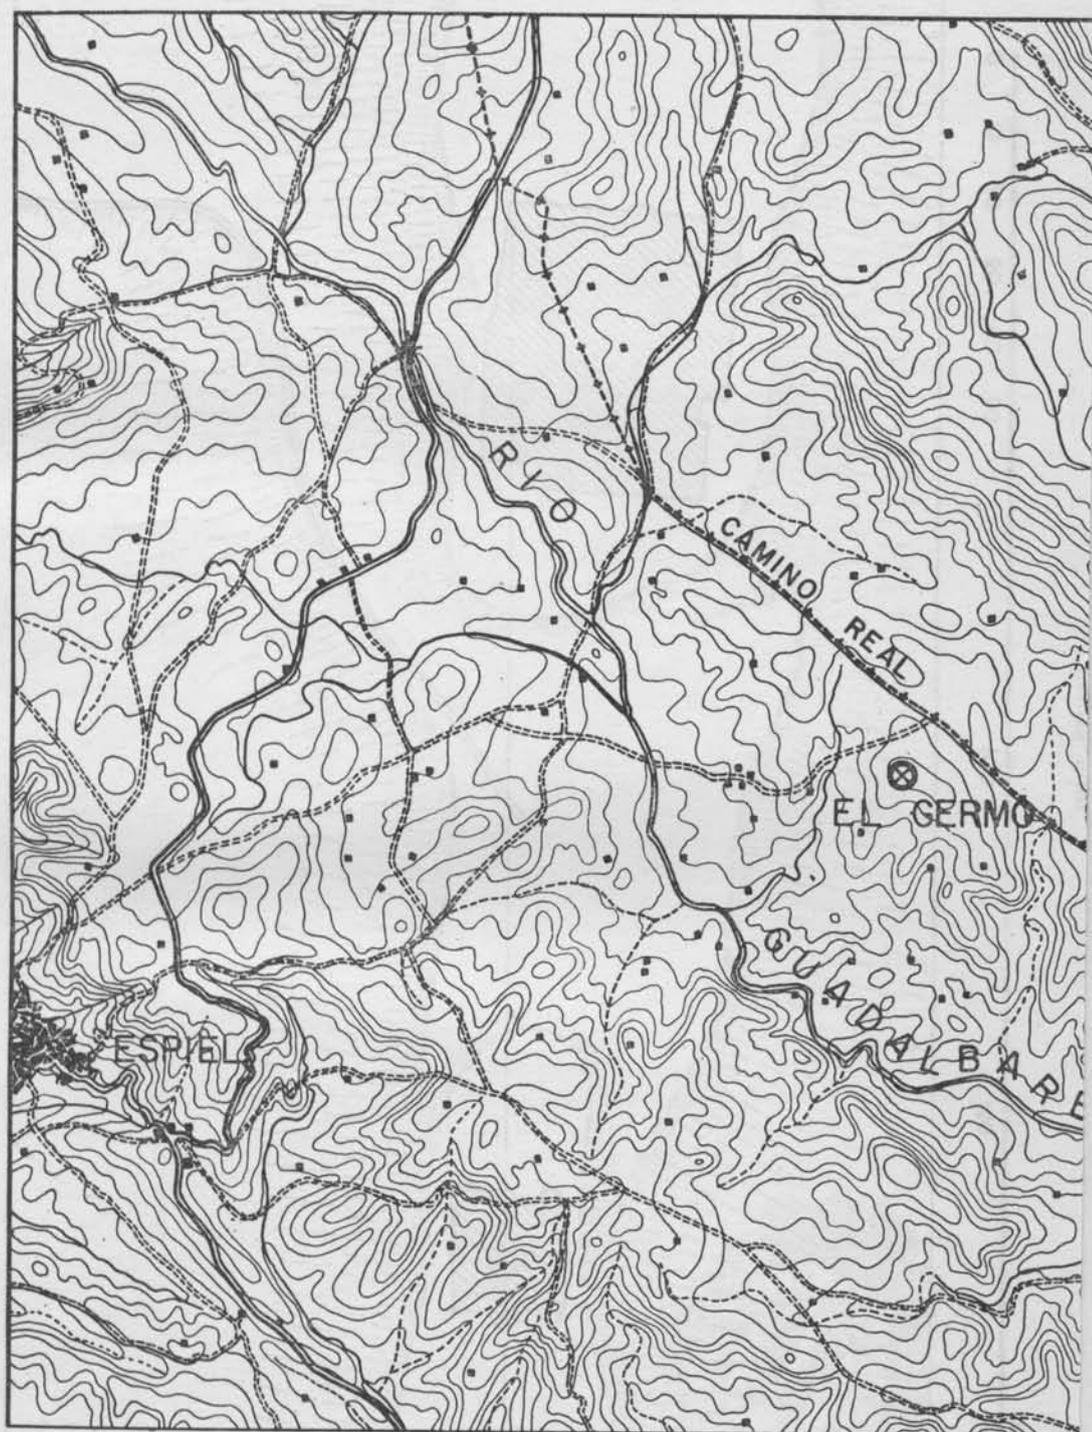
Figura núm. 1

El Cerro del Germo (1) se encuentra aproximadamente a 50 km. al NO. de Córdoba, en terrenos comunales del pueblo de Espiel, en Sierra Morena (fig. 1). Se levanta como una loma aplanada, de unos 650 m. de altura sobre el nivel del mar, entre dos arroyos, el Guadalbarbo y el Musgaño. Este último baja de la Chimorra, que siendo el macizo más alto de esta región, cierra el valle por el N. hacia el Valle del Pedroche (2). En el valle entre la Chimorra y el Cerro del Germo, y justo a los pies de éste, pasa el Camino Real, la antigua vía Corduba - Emerita (Mérida) (3), convertida hoy en camino pedregoso que une los escasos cortijos de esta región poco poblada.

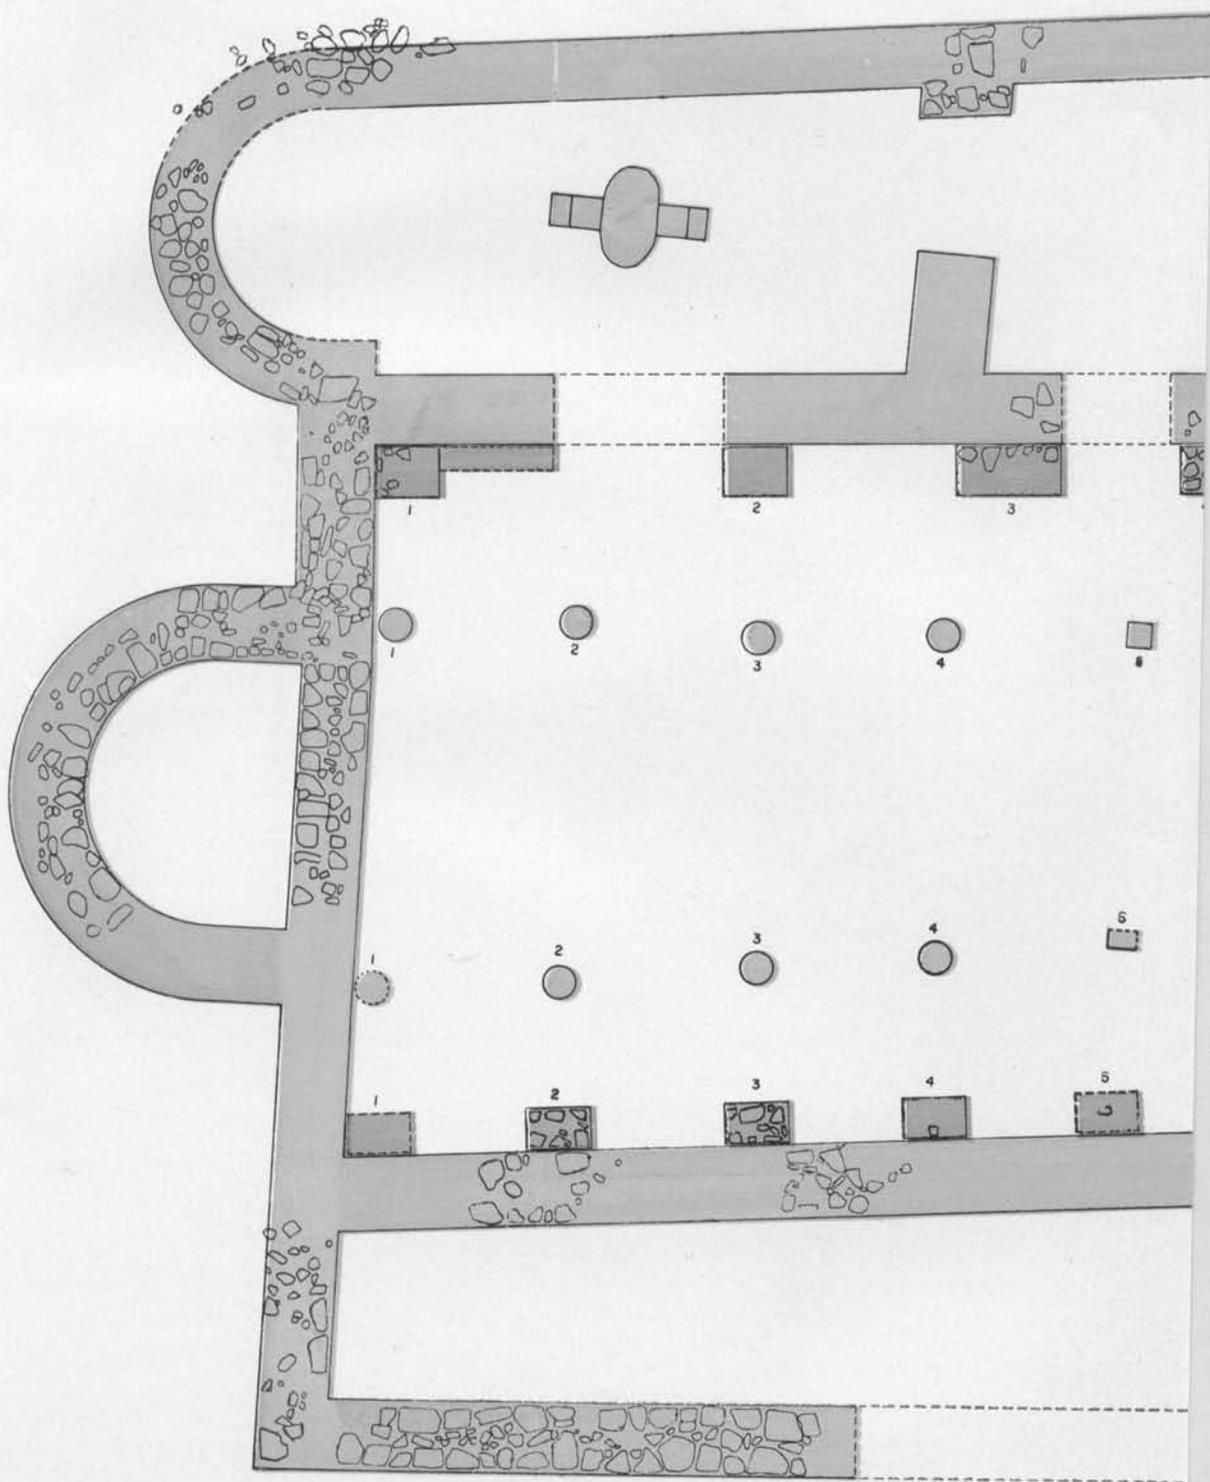
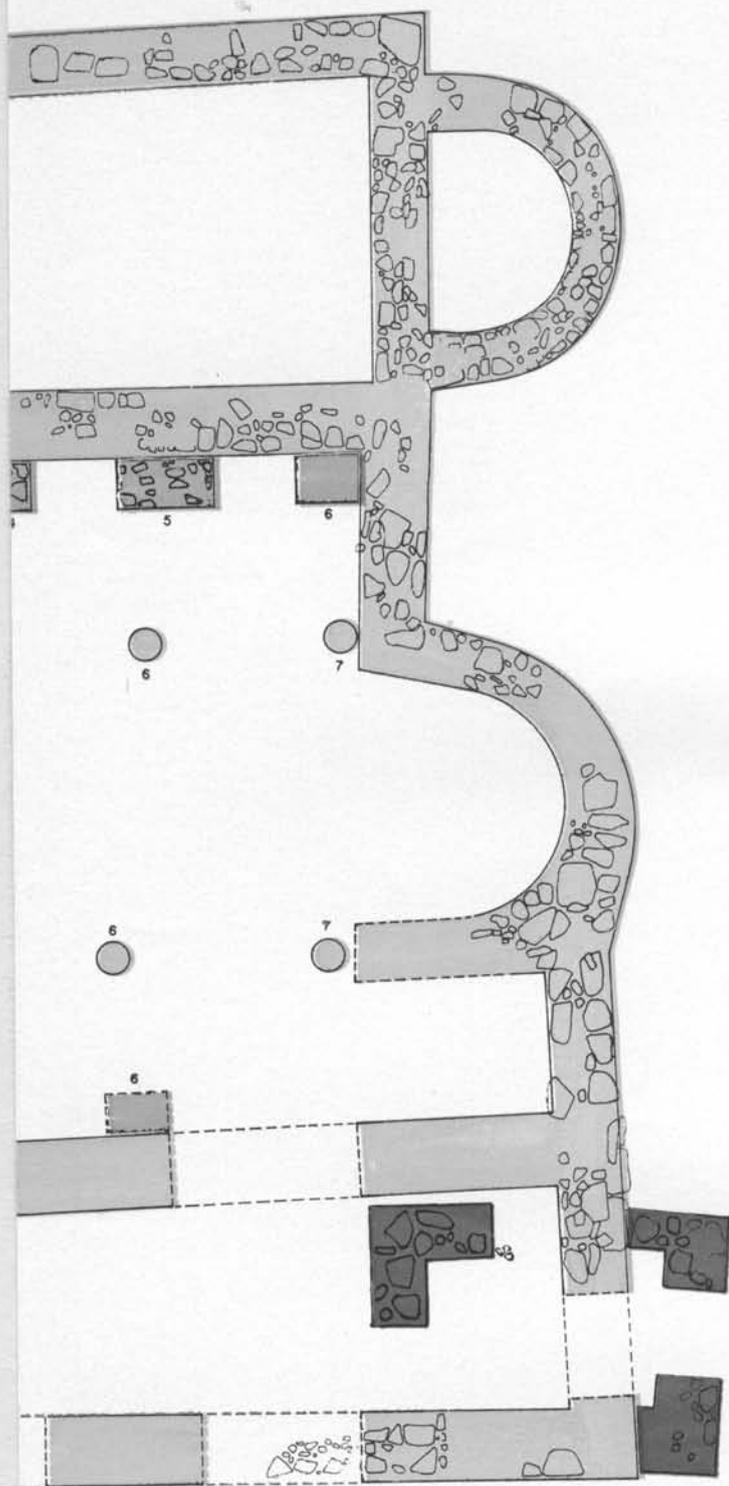
Lámina núm. 4. — PLANTA DE LA I

Descripción de los restos arquitectónicos conservados de la iglesia

El muro E. tiene una anchura media de 0.80 m. Un gran derrumbamiento ha destruido la parte N. del ábside y una gran parte del muro E hacia el N. Sin embargo, la esquina NE. aparece señalada por una piedra de ángulo bastante grande. El espesor original del muro del ábside principal sólo se han conservado en el extremo S. (lám. 4). Allí se ve que sobre la roca viva se asientan dos hileras paralelas de piedras de mampostería, encontrándose el espacio interior entre ambas relleno de piedras más pequeñas con mucho mortero. Sobre esta capa inferior aún se conservan hoy en este sitio tres hiladas de la obra de fábrica del muro, con una altura de 0,56 m. sobre el nivel del suelo de la habitación interior. De la fila exterior de piedras inferiores faltan todas excepto cuatro en el lado S. La curva del ábside está marcada por la fila interior. De acuerdo con ella el ábside (en su interior) tiene 2,40 m. de profundidad y 3,30 m. de anchura, lo que produce un ligero peralte.

Se trata, por tanto, de un edificio de tres naves con un ábside oriental y otro occidental, al que se ha añadido, tanto por el N. como por el S. y ocupando en ambos casos toda la longitud de esos costados, una habitación. De estas dos habitaciones, la del S. tiene a su vez un ábside en el E. y otro en el O. El plano primitivo aparece desfigurado, debido sin duda a la irregularidad del terreno. En cuanto a los muros, es característico que en su hilada inferior se asientan, en general directamente, sobre la roca viva, con una capa intermedia de morteros. Pero como la roca aflora en crestas, en algunos lugares, como por ejemplo en el muro S., la dirección de la pared está determinada por la cresta de la roca.

Longitud máxima de ábside a ábside (borde interior), 18,90 m.; longitud de la iglesia propiamente dicha, 13,13 m.; anchura de la misma, 7,90 metros. Anchura de la nave central en el E., 4,00 m.; en el O., 3,50 m. Anchura de las naves laterales, por término medio 2,00 m.; separación de los pilares entre sí, también 2,00 m. Anchura total del edificio (borde exterior de los muros), en el E., 16 m.; en el O., 16,50 m. Altura de la habitación adyacente del N., 2,00 m.; en el E., anchura de la habitación adyacente del S., 3,50 m. en el O.

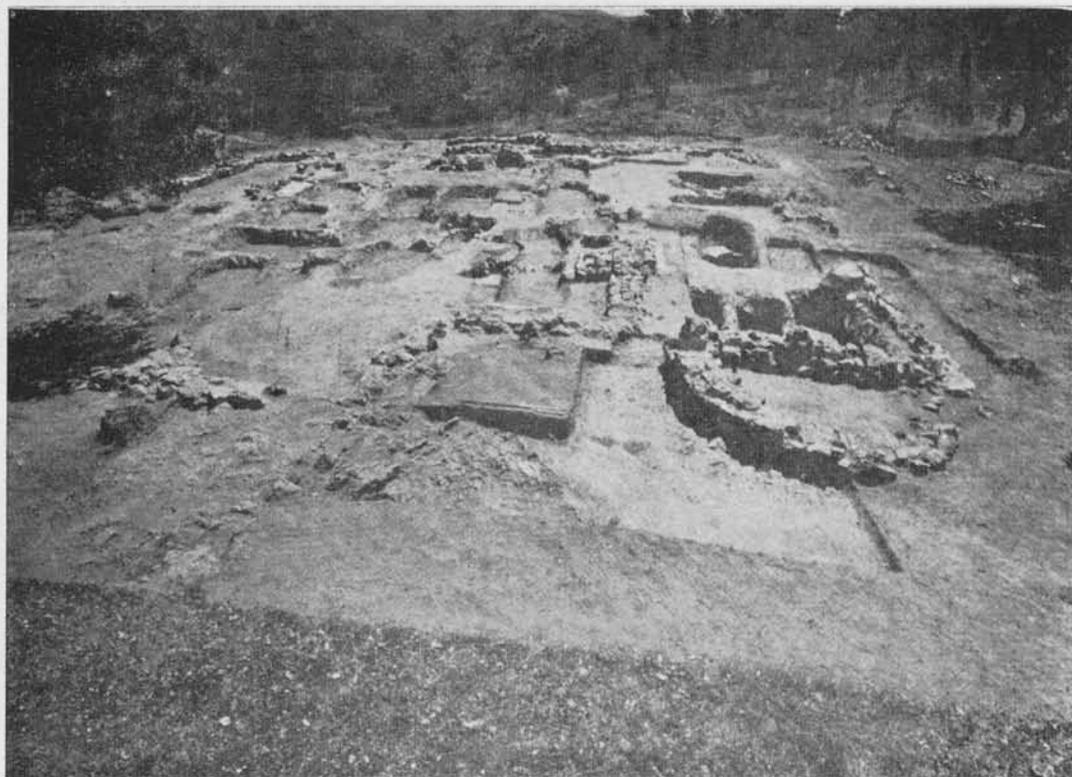
Lámina núm. 3

La parte de las ruinas que mejor se conserva es el ábside occidental de la sala lateral S. (lám. 3). Sólo está destruido en parte por el S. En el resto se reconoce bien el muro que tiene un espesor de 0,50 m. Las piedras inferiores aparecen algo rehundidas en la capa superior erosionada del suelo virgen. Al construir este ábside no se allanó el terreno, sino que el muro sigue simplemente el declive del suelo que aquí de N. a S. viene a ser de 0,50 m. en un recorrido de 4 m. Por eso las piedras inferiores están colocadas oblicuamente y, sólo al llegar a las filas superiores se encuentra corregido este desnivel. La parte del ábside que se ha conservado a mayor altura consta de 4 hiladas de piedras. Un muro transversal formado por piedras unidas irregularmente entre sí con argamasa separa el ábside de la sala situada detrás. El punto más alto de este muro transversal viene a estar aproximadamente en su parte central y se compone de 3 hiladas; sin embargo, en este punto el muro se encuentra a 0,65 m. por debajo del nivel del piso de la iglesia. Alrededor del ábside aparece exteriormente una faja de cascotes de 0,30 m. de ancho, formada, sin du-

Viene a continuación el ábside occidental como contrapunto al gran ábside oriental de la nave central (lám. 3). Resultó muy afectado por el camino que pasa por las ruínas, pues estaba construido bastante alto, sobre una cresta de la roca. Afortunadamente se han podido encontrar restos suficientes para demostrar su existencia y para determinar su curva. También allí se unen directamente las piedras inferiores con su argamasa al trozo S. del muro occidental. Donde ya no existen las piedras, tenemos sus huellas en la argamasa que se han conservado sobre la roca viva. En el sitio donde el muro del ábside se separa de la cresta de la roca falta un trozo del mismo (allí corta el camino los cimientos). Pero después vuelve a verse de nuevo la hilada inferior de piedras, algo rehundida en el suelo, pues allí el terreno presenta una pequeña hondonada. Pueden, por tanto, determinarse el vértice del ábside y su curva interior, pero exteriormente no está ya muy claro el borde. Del trazado del ábside por el lado N. hacia el interior no existe rastro alguno. Se obtiene una anchura de 3 m. y en el espacio interior sólo aparece el suelo virgen.

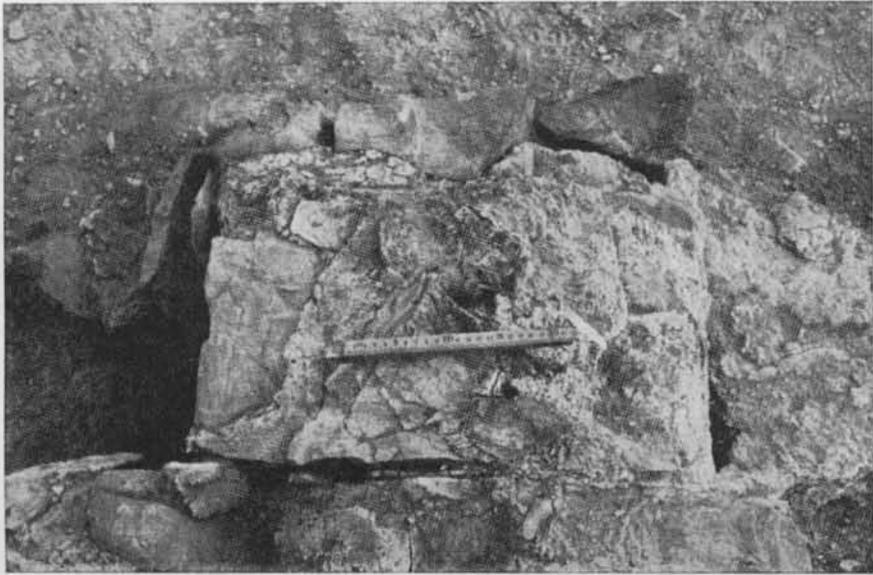
Lámina núm. 5

m. de largo por 0,45 m. de ancho (pilar 2) (lám. 5), que descansa sobre el suelo virgen. Para levantarlo se abrió un hueco en el pavimento y se construyó después el pilar contra la pared ya terminada y enlucida. Por último se tapó la rotura del suelo extendiendo alrededor del pilar una nueva capa de pavimento calizo. En el ángulo E. entre el pilar y el muro se encuentra, a la altura que tendría el pavimento, que allí ya no existe, un enterramiento tardío, con restos de la cabeza y de la columna vertebral del esqueleto, que yacía sobre unas placas de ladrillo y tenía también fragmentos de ladrillo en el extremo donde estaba la cabeza (sepultura 1.^a).

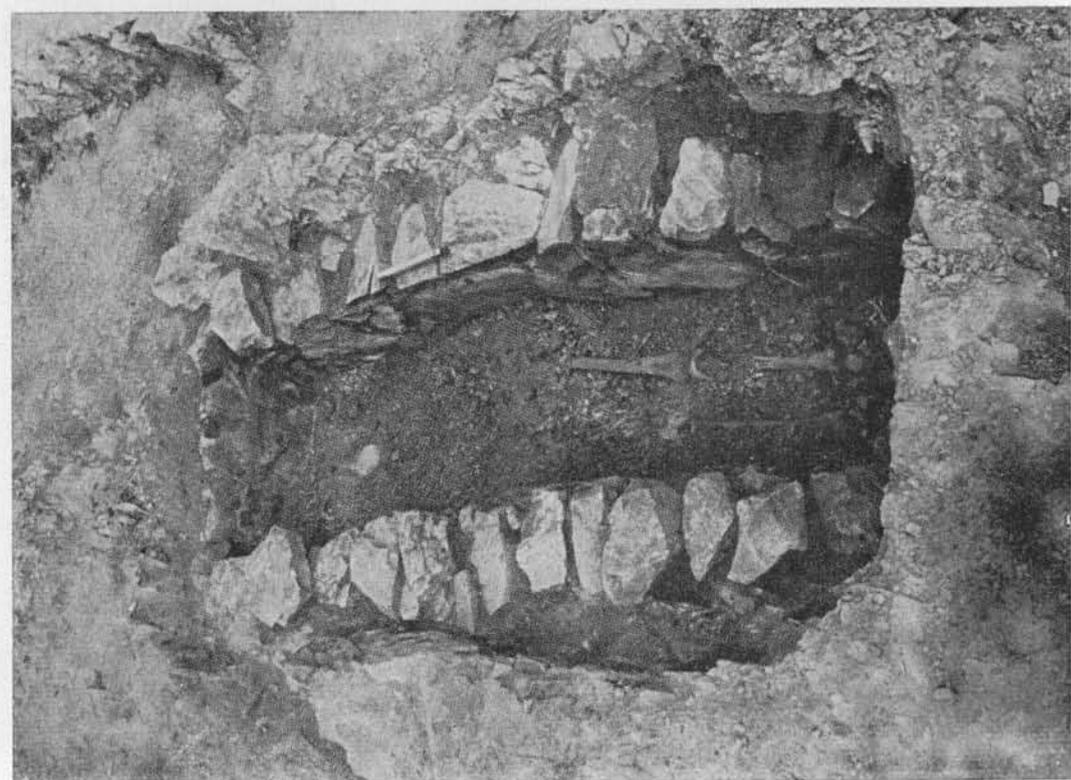
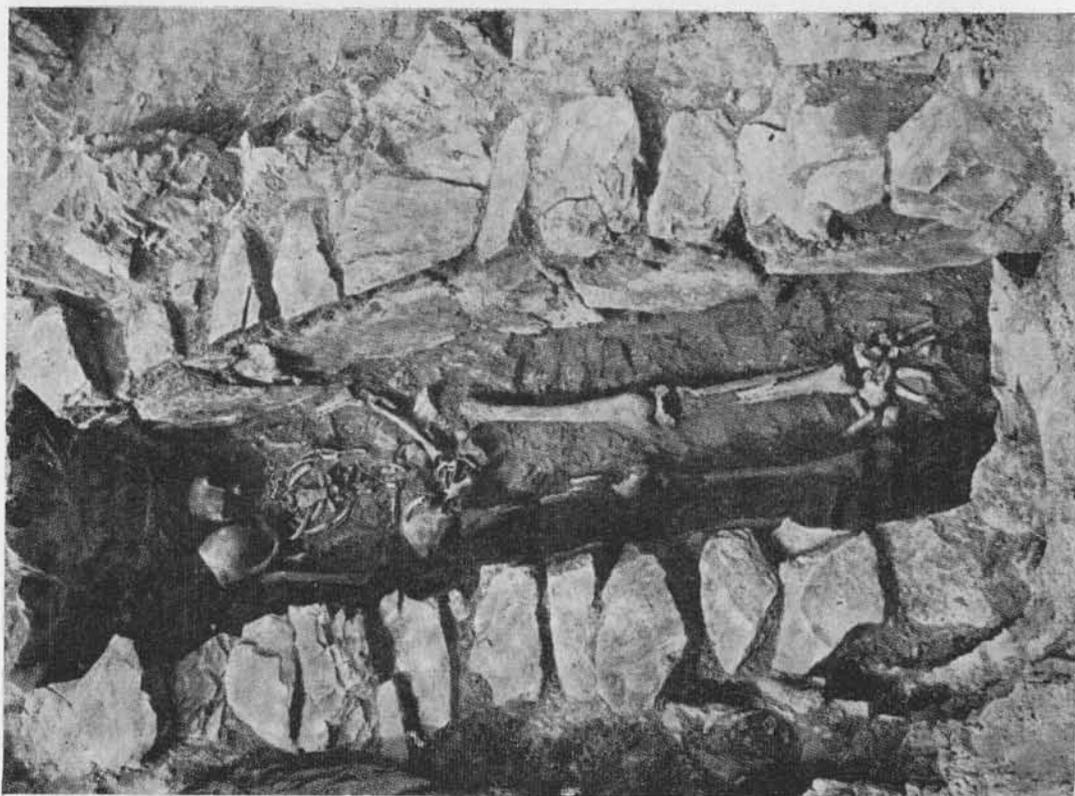
ficio, vamos a describir la única que se ha conservado intacta, la 17. (lámina 6 a, b).

Se observan con gran claridad los bordes de la fosa y su deslinde con respecto a las sepulturas más próximas, las 7, 16, 18 y 22 y al hoyo de cimentación del soporte 5 de la hilera S. El borde superior de la cubierta estaba en el E. a $-0,31$ m. y en el O. a $-0,14$ m. Desgraciadamente no se ha conservado el piso que estaba alrededor de la sepultura, pero la altura de los restos más próximos está entre los $-0,03$ y $-0,06$ m. El resultado de la excavación no ha permitido llegar a saber qué era lo que llenaba el espacio de $0,10$ ó $0,25$ m. aproximadamente que existía entre la cubierta de la sepultura y el nivel del suelo.
